## FUENTE JUAN DE UZETA

Localidad: Totana

**Fecha: 2001**

Subvención al Ayuntamiento para conservación y limpieza de la Fuente de Juan de Uzeta.

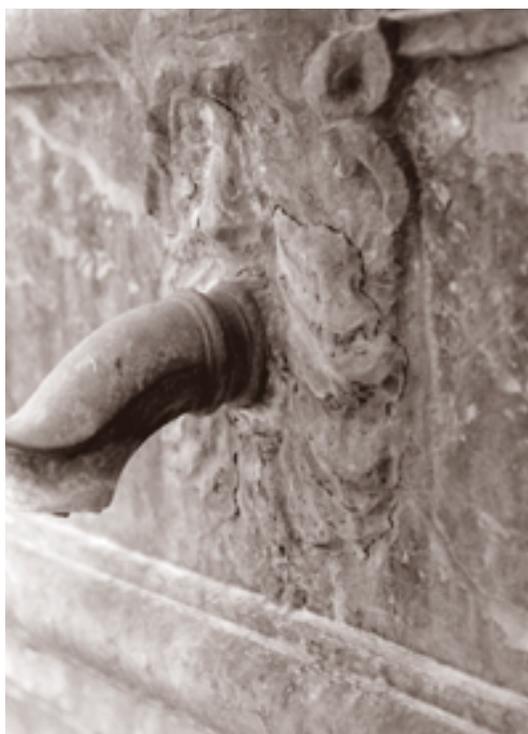
ANTERIOR A LA INTERVENCIÓN

La base de la fuente es hexagonal con dieciocho cazuelas cónicas para recibir los cántaros, que se encontraban altamente erosionadas, principalmente las del centro de cada lado del hexágono, al ser éstas las que mayor cantidad de agua llevaban en su origen debido al diseño original de distribución del agua en su interior. También presentaba esta misma zona depósitos de cal y suciedad aportados por el agua que circula. El resto de la fuente, a excepción de la pieza final, también presentaba depósitos de cal y restos de los humos de los vehículos, no pudiéndose apreciar el brillo y el color de los diferentes mármoles, y en algunos casos las reposiciones de morteros empleados en restauraciones anteriores se han agrietado, aunque su estado en general era bueno, a pesar de la acción erosiva y continuada del agua.

La pieza de blanco Macael que remata la fuente no presentaba depósitos de cal tan fuertes como el resto

de la misma aunque sí unos tonos verdosos, sobre todo en los angelotes, debido también a la acción del agua. No se apreciaban manchas de óxido que podían haber aparecido a causa de la cruz de hierro que remata esta pieza, ni tampoco alteraciones o agrietamientos de morteros.

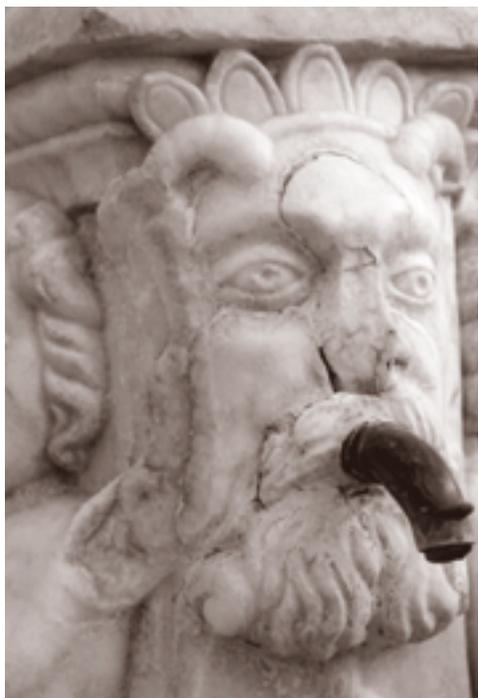
ANTERIOR A LA INTERVENCIÓN

Los depósitos de cal se encontraban con una adherencia superior a la que se encuentra normalmente, debido a la aplicación de una resina desconocida. Ésta favoreció la adherencia no sólo de las sales sino también del polvo, contaminación, etc.

Las resinas que se le aplicaron en actuaciones anteriores estaban prácticamente sueltas, y su color resaltaba sobre el mármol original de forma muy notable, por lo que fue necesario eliminarlas en su totalidad, injertando las roturas con mármol.

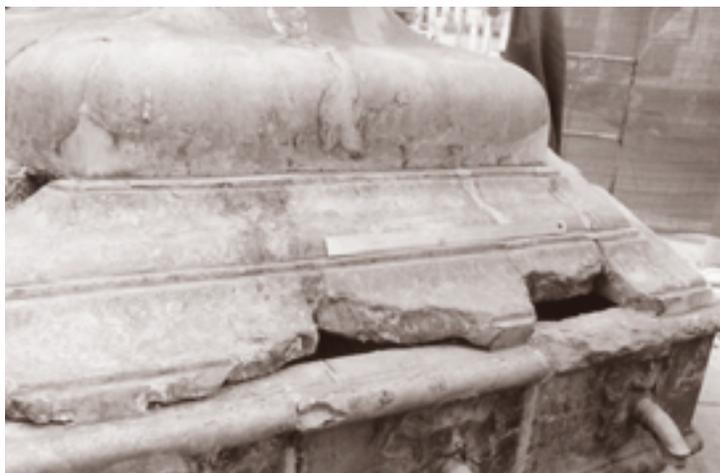
ANTERIOR A LA INTERVENCIÓN

En el vaso de la fuente aparecían unas grietas por donde perdía agua. Todas estas grietas fueron limpiadas y posteriormente selladas con resina de epoxi (Sika fUI 52 inyección). Terminado el trabajo se comprobó su estanqueidad.

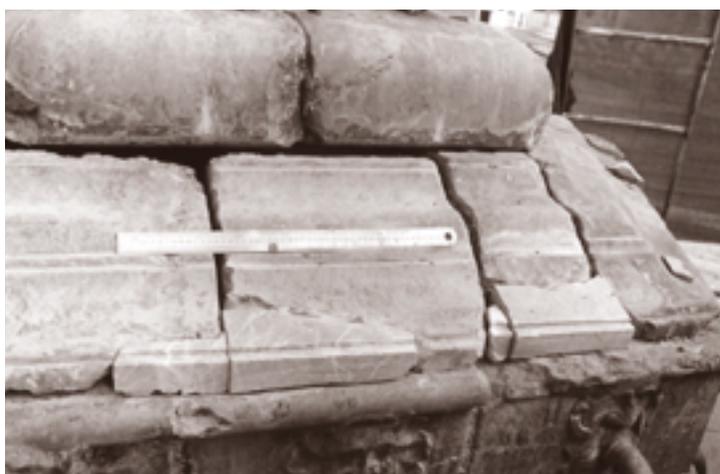
ANTERIOR A LA INTERVENCIÓN

Los orificios de las cazuelas centrales se encontraban fuertemente erosionados, prueba de que en algún momento al aljibe se le añadió algún tipo de decapante o ácido antical. Esto perjudicaba seriamente todo el mármol de la fuente.
