## FUENTE JUAN DE UZETA

Localidad: Totana

**Fecha: 2001**

Subvención al Ayuntamiento para conservación y limpieza de la Fuente de Juan de Uzeta.

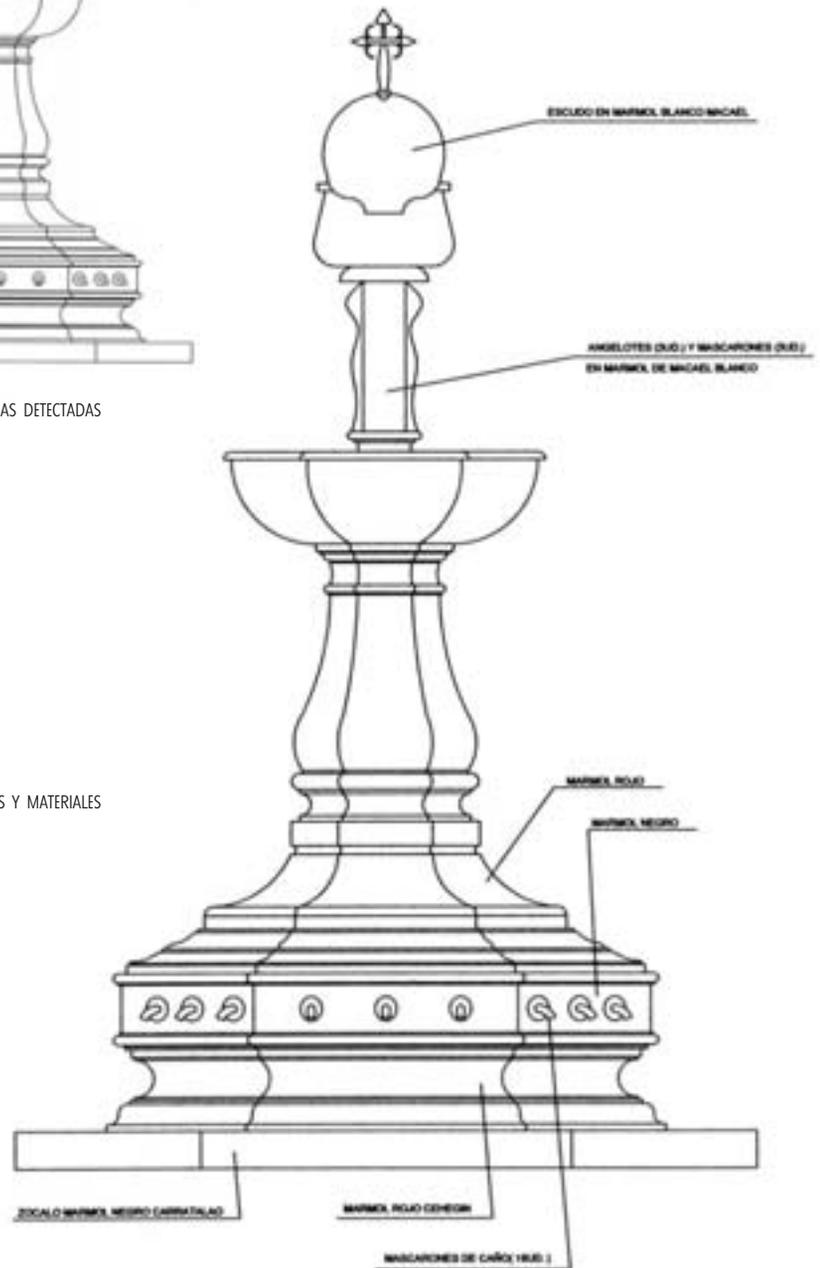
PATOLOGIAS DETECTADAS

de la misma aunque sí unos tonos verdosos, sobre todo en los angelotes, debido también a la acción del agua. No se apreciaban manchas de óxido que podían haber aparecido a causa de la cruz de hierro que remata esta pieza, ni tampoco alteraciones o agrietamientos de morteros.

En el vaso de la fuente aparecían unas grietas por donde perdía agua. Todas estas grietas fueron limpiadas y posteriormente selladas con resina de epoxi (Sika fUI 52 inyección). Terminado el trabajo se comprobó su estanqueidad.

1. Eliminación de todos los restos de morteros empleados anteriormente que se encontraban fisurados o alterados.
2. Preconsolidación de las zonas alteradas.
3. Reposición con mármoles originales. En este caso se realizaron en las roturas más graves, respetando el mármol original y realizando a modo de negativo la pieza a injertar, y tallándolo "in situ".
4. Pulido, que se realizó en su totalidad a mano.

También se empleó la mezcla para el unificado de pequeñas roturas y el sellado del llagueado de las piezas, evitando la filtración de aguas y arrastres.

En los puntos donde el mármol aparecía dañado, sin posibilidad de recuperación, debido a la gravedad de la rotura, se procedió a reponer la pieza por una aportación de nuevo material, previa autorización de la Dirección Técnica. Para ello, se procedió inicialmente a realizar un molde en negativo de la pieza a reponer. Posteriormente se extrajo la pieza dañada, y se situó la que la reemplazaba, terminando su tallado manual "in situ".

Las resinas que se le aplicaron en actuaciones anteriores estaban prácticamente sueltas, y su color resaltaba sobre el mármol original de forma muy notable, por lo que fue necesario eliminarlas en su totalidad, injertando las roturas con mármol.
